Cambios Geomorfológicos en el Río Grande de Añasco (1930-2004)

JONATHAN MUNOZ-BARRETO¹, EUGIBIMAR RAMOS-GUZMAN²

¹*Departamento de Ingeniería Civil y Agrimensura, ²Departamento de Geología
Universidad de Puerto Rico en Mayagüez, P.O. Box 9017 Mayagüez, Puerto Rico 00681-9017*

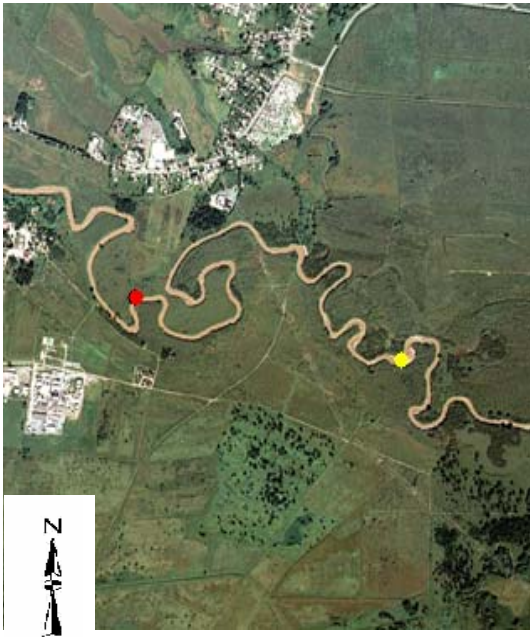
Figura 1. Área de estudio con las estaciones de control
Pto. Rojo Latitud $18^{\circ} 16' 8.59''$ Longitud $67^{\circ} 9' 6.74''$
Pto. Amarillo Latitud $18^{\circ} 15' 53.92''$ Longitud $67^{\circ} 8' 4.99''$

Para medir el largo de río se localizaron unos puntos de control en las 4 imágenes. Estos punto de control no variaban de imagen en imagen ya que tenían las mismas coordenadas geográficas y estaban georeferenciadas al mismo sistema de coordenadas. Una vez establecidos

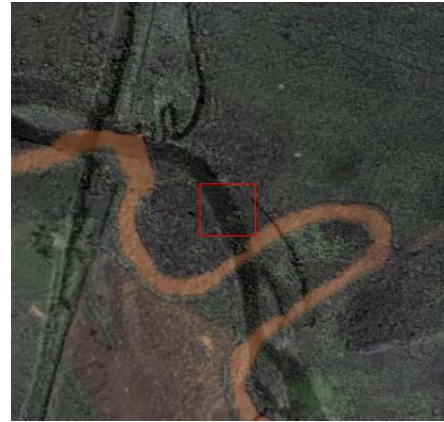
Figura 4. Cambio en Sinuosidad 1930-2000

Para demostrar cualitativamente como cambiaba la sinuosidad del Río utilizamos ENVI que nos permite sobreponer las diferentes imágenes unas sobre las otras para observar el cambio en sinuosidad.

Al igual que cuando se comparan los valores cuantitativos las coordenadas, longitud del río y anchura, como cuando observamos los cambios en las imágenes enlazadas podemos concluir que en el lapso de los 74 años los cambios son bruscos mientras en 2000, y 2004 los cambios son mínimos. En base al estudio realizado podemos concluir que a lo largo del tiempo el río se ha vuelto más sinuoso aumentando así su longitud, en cambio ha disminuido su anchura.

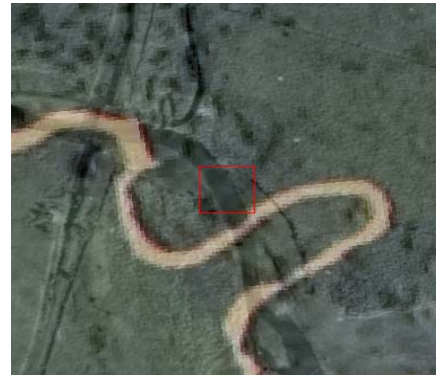
Figura 5. Cambio en Sinuosidad 1930-2004

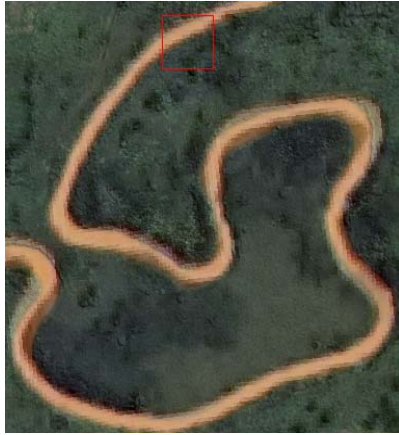
Figura 6. Cambio en Sinuosidad 2000-2004
