Cambios en la línea de costa en las Playas Sardinera y Mujeres, Isla de Mona, PR

Universidad de Puerto Rico en Mayagüez

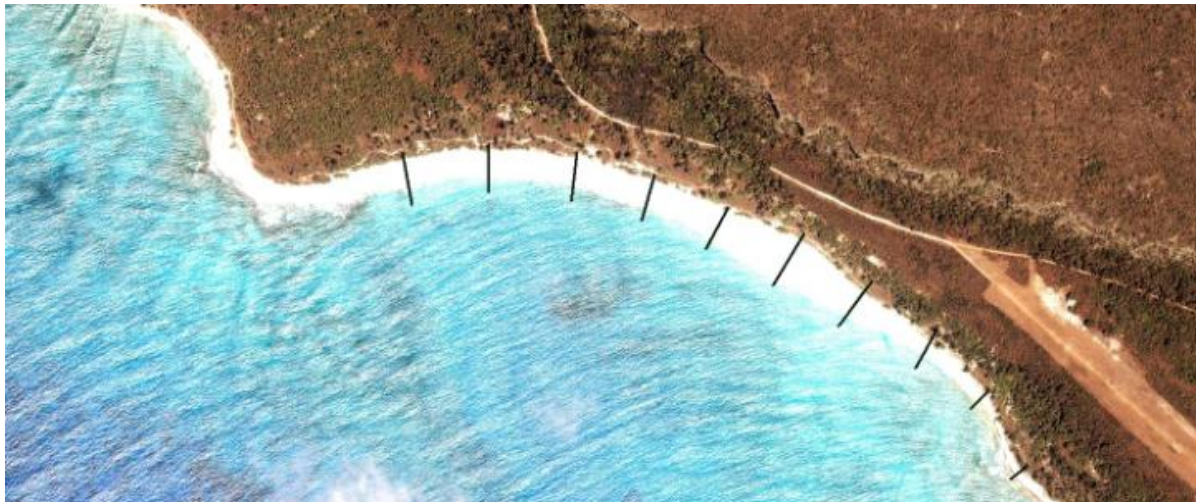
Figure 3 Ubicación de Perfiles en Playa Mujeres

La figura 3 muestra la ubicación de los diez perfiles de Playa Mujeres proyectados en la imagen de IKONOS del 2000 utilizada en el estudio. El perfil del extremo noroeste (M-1) y el del extremo sureste (M-10) son analizados para la interpretación preliminar y visualización de cambios temporales.

El perfil obtenido con los datos de septiembre en M-1 muestra una berma con un cambio leve en la pendiente entre 14 y 20 metros en la dimensión vertical. Este perfil muestra los efectos de erosión del disturbio meteorológico Dean, que produjo cambios notables en las playas de Isla de Mona (comunicación verbal del personal de la Reserva, 2007). En el perfil de octubre se observa una marcada acumulación de arena a partir de los 16 metros, mostrando una recuperación durante un periodo de relativa calma. El perfil de noviembre, posterior al paso del disturbio meteorológico Noel, muestra el inicio de la berma en los 10 metros y una

disminución en la pendiente a partir de ese punto. Este cambio muestra el efecto erosivo en la pérdida de arena. Los tres perfiles se completaron entre 28 y 30 metros de extensión.

Este perfil es representativo de los cambios en los perfiles M-2 al M-7.

En contraste, el perfil M-10 mantuvo perfiles similares entre septiembre y octubre, con una berma en los 8 metros. En ambos afloraba la eolianita y la energía del oleaje sólo permitió la lectura hasta unos 16 metros de distancia. El perfil de noviembre mostró uno de los cambios más marcados, donde ocurrió una acumulación de arena que creó una duna que se refleja entre los 10 y 20 metros de distancia, cubriendo gran parte de la eolianita y permitiendo la lectura hasta más de 25 metros de

distancia. Este perfil es representativo de los cambios observados en los perfiles M-8 y M-9.

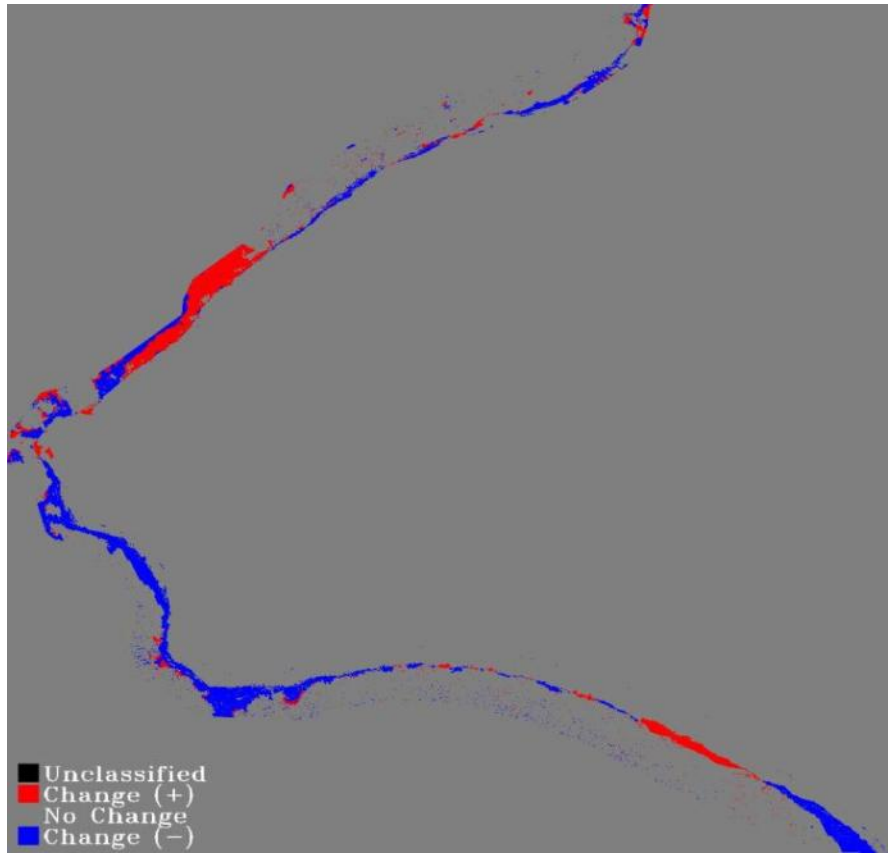
Figure 9 Detección de Cambio entre los años 1999 y 2000, Foto aérea del 1999, Imagen de IKONOS del 2000

Tal como se puede observar en la figura 10, la detección de cambio entre los años 1999 y 2000 de la playa Sardinera parece estar sujeta a erosión en las costas, lo cual concuerda con lo observado en el campo. Cercano al extremo sur de esta playa se observa una deposición que no se encuentra en la imagen. La misma puede ser resultado de sombras y diferencia de resolución entre las imágenes. En cuanto a la playa Mujeres, se puede observar la disminución de arena en el extremo sur y consiguiente la acreción de la misma. Se cree que en esta playa el balance de arena se queda en la playa, o sea cuando disminuye en un lado aumenta en otro y así sucesivamente. Para asegurar esto se debe realizar un presupuesto de arena en dicha playa.

La detección de cambios mediante la rutina de ENVI 4.3 mostró tendencia hacia la erosión a lo largo de la línea de costa entre 1999 y 2000. El cambio entre 2000 y 2004 fue mayormente hacia la acreción a lo largo de la línea de costa, aunque la presencia de nubes en la foto del 2004 causó problemas en la interpretación.

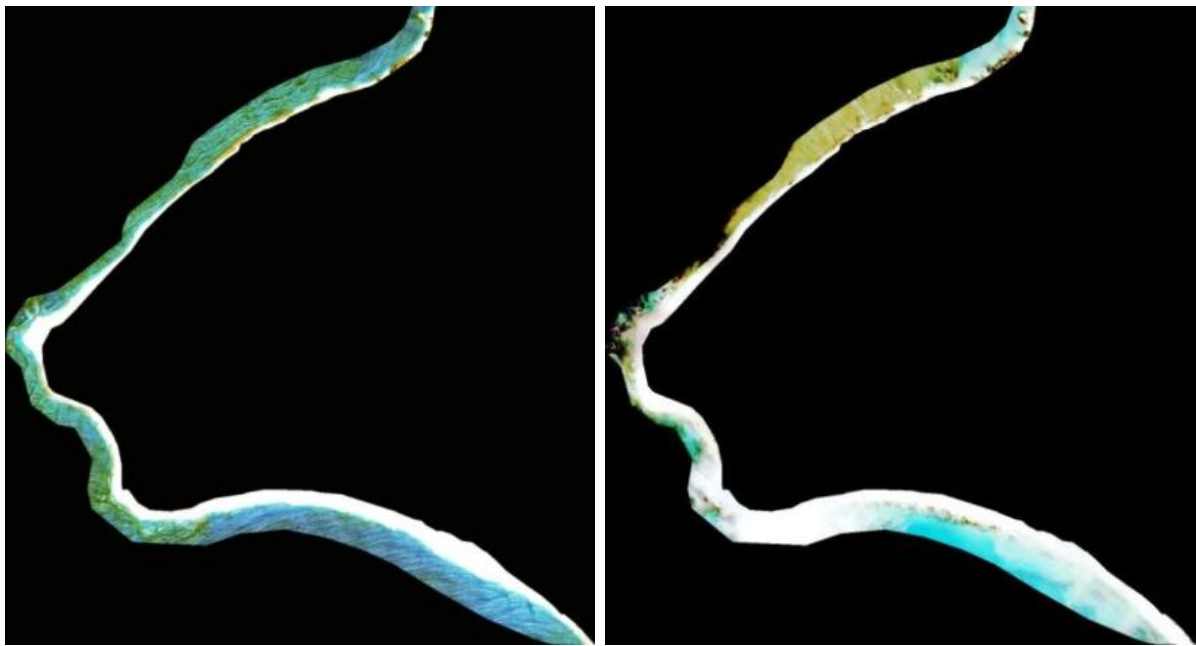
Figure 10 Detección de Cambio entre los años 2000 y 2004, Imagen de IKONOS del 2000, Foto aérea del 2004

Para la detección de cambio entre los años 2000 y 2004 fue difícil distinguir los resultados ya que la presencia de una nube sobre la playa Mujeres hizo muy difícil la interpretación y pareciera que existe deposición cuando realmente no se puede observar la misma. En cuanto a la Playa Sardinera la diferencia de resolución entre imágenes, la diferencia de

colores en el agua de la foto aérea y la falta de la banda infrarroja también resultó en una mala interpretación ya que parece haber deposición. Esto no concuerda con lo observado en el campo y debido a los problemas de interpretación ya mencionados estos resultados se descartan.
